Asbestinventarisatetest

Amerikastraat 70, 8530 Harelbeke

Attestnummer : 20221212-000278.000

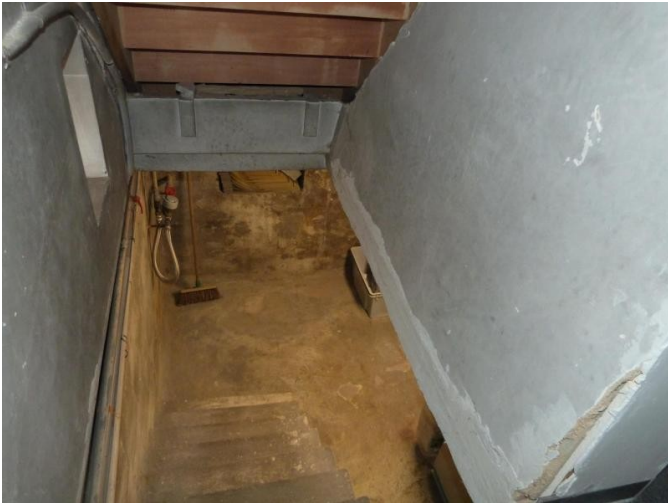
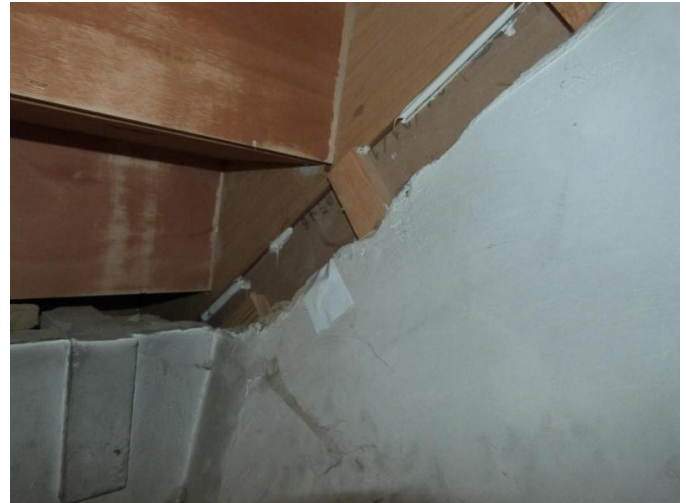
Fiche 1: Muur gvl kelderopening

Geen asbest

Conclusie

#	Type	Referentie	Resultaat
1.1	Puntmonster	1	Geen asbest

Beschrijving	Muur gvl kelderopening
Omgeving	Binnen
Primaire drager	Binnenwand
Bindmiddel van materiaal	Gips - kalk

Gebondenheid op basis van bindmiddel	Niet-hechtgebonden
Hoeveelheid (oppervlakte - dikte - aantal)	• 67,00 m ² - 2,00 cm - 1 stuk
Totaal volume	1,34 m ³
Identificatiemethode	Vaststelling met monstername
Destructieve handeling voor identificatie	Nee

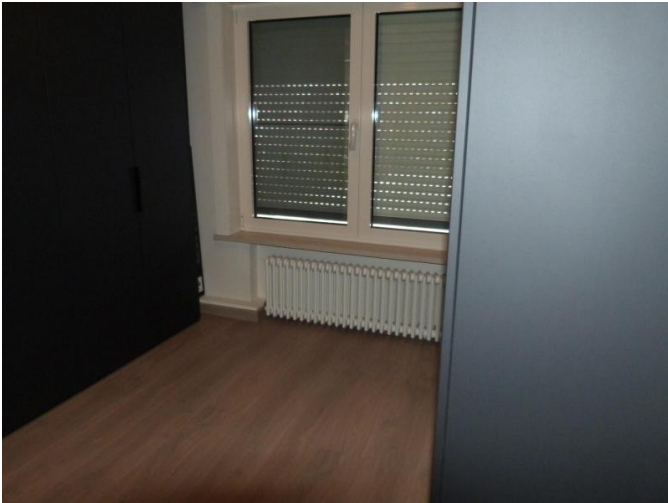
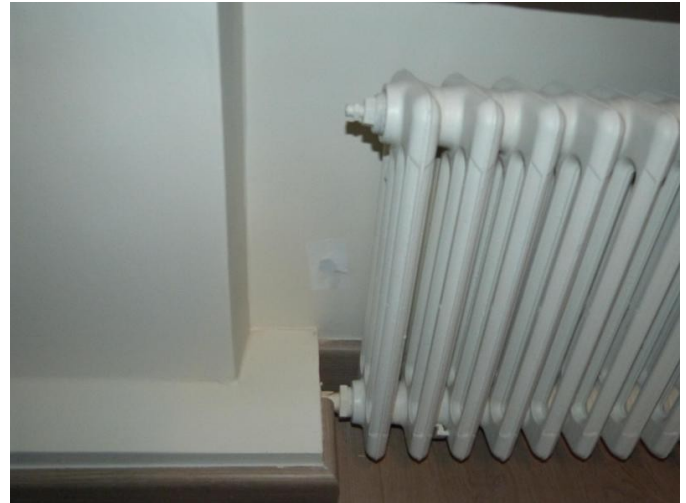
Fiche 2: Muur 1ste v. Slaapkamer

Geen asbest

Conclusie

#	Type	Referentie	Resultaat
2.1	Puntmonster	2	Geen asbest

Beschrijving	Muur 1ste v. Slaapkamer
Omgeving	Binnen
Primaire drager	Binnenwand
Bindmiddel van materiaal	Gips - kalk

Gebondenheid op basis van bindmiddel	Niet-hechtgebonden
Hoeveelheid (oppervlakte - dikte - aantal)	• 111,00 m ² - 2,00 cm - 1 stuk
Totaal volume	2,22 m ³
Identificatiemethode	Vaststelling met monstername
Destructieve handeling voor identificatie	Nee

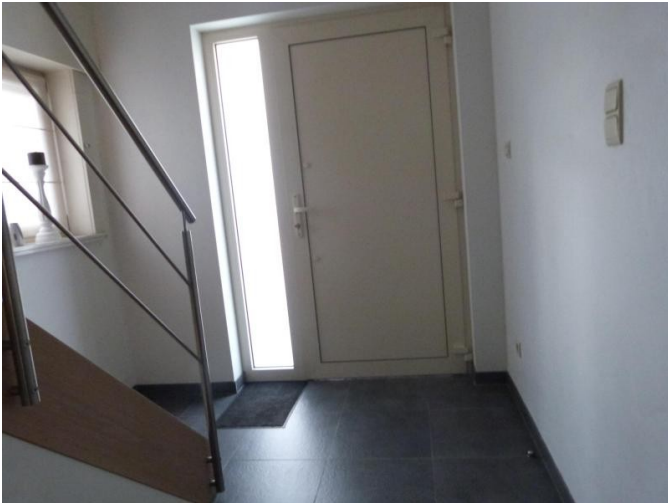
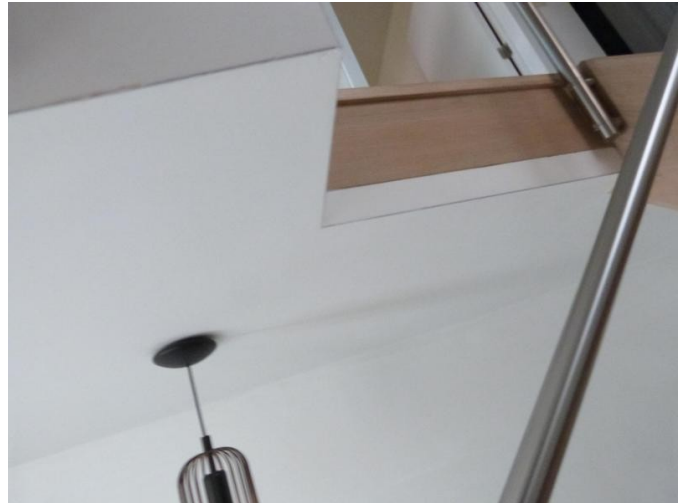
Conclusie

Geen asbest

Beschrijving	Pleisterwerk inkom en traphal
Identificatiemethode	Vaststelling met bewijsdocument, zonder monstername
